ACTUALIZACIÓN CARTOGRÁFICA, CATASTRAL Y VIAL DE LA ZONA CENTRO
DEL SECTOR URBANO DE TUNJA UTILIZANDO INFORMACIÓN
GEORREFERENCIADA.

ÁREA PRINCIPAL DE INGENIERÍA CIVIL DEL PROYECTO:
SISTEMAS DE INFORMACIÓN GEOGRÁFICA E INFRAESTRUCTURA VIAL

UNIVERSIDAD PEDAGÓGICA Y TECNOLÓGICA DE COLOMBIA
FACULTAD DE INGENIERÍA
ESCUELA DE INGENIERÍA CIVIL
SEMILLERO DE INVESTIGACIÓN EN GEOMÁTICA E INFRAESTRUCTURA
VIAL
TUNJA
2018

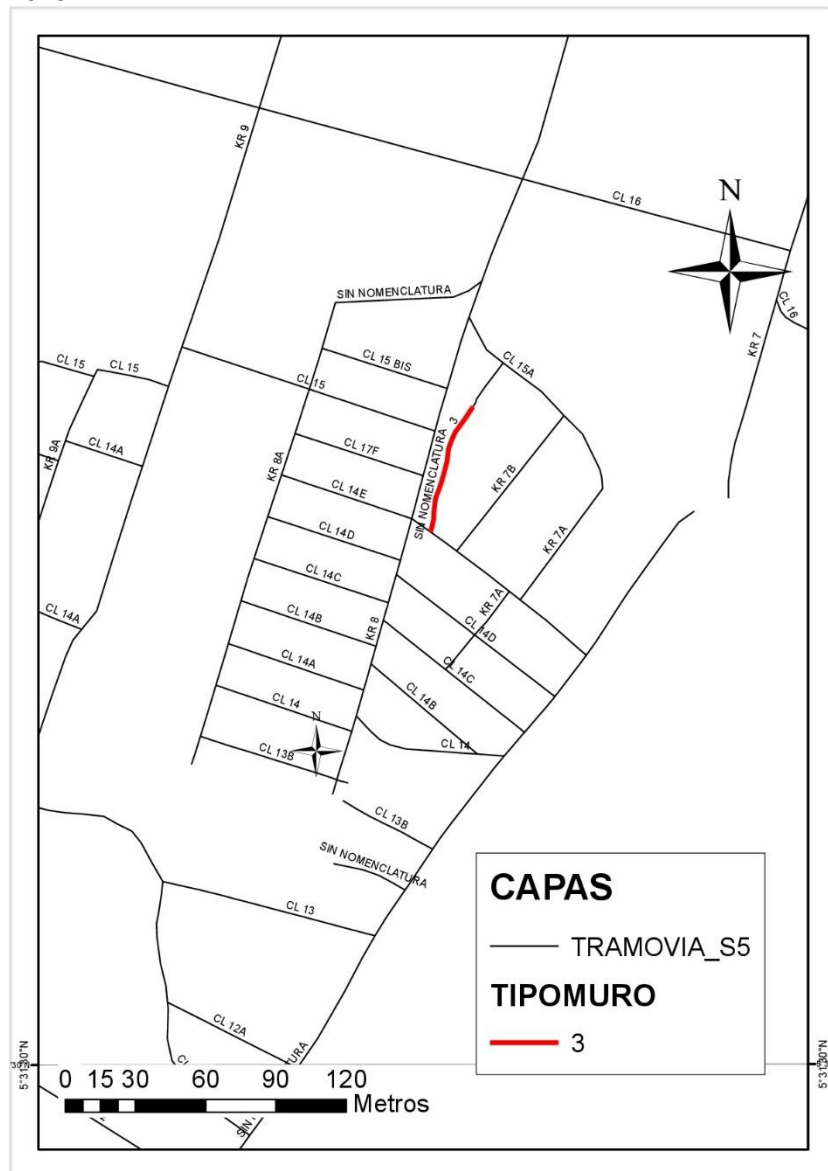
Figura 17. Muro

La información principal solicitada en esta capa corresponde principalmente a las características geométricas del muro como lo es el ancho de corona, ancho de cimentación, altura y longitud. Para el caso de la zona de estudio solo se presenta un muro tipo 3 correspondiente según la resolución 1067 de 2015 a un muro de concreto ciclópeo en corona, ubicado al costado derecho sentido S-N en la Kr 8 con Cl 15ª.

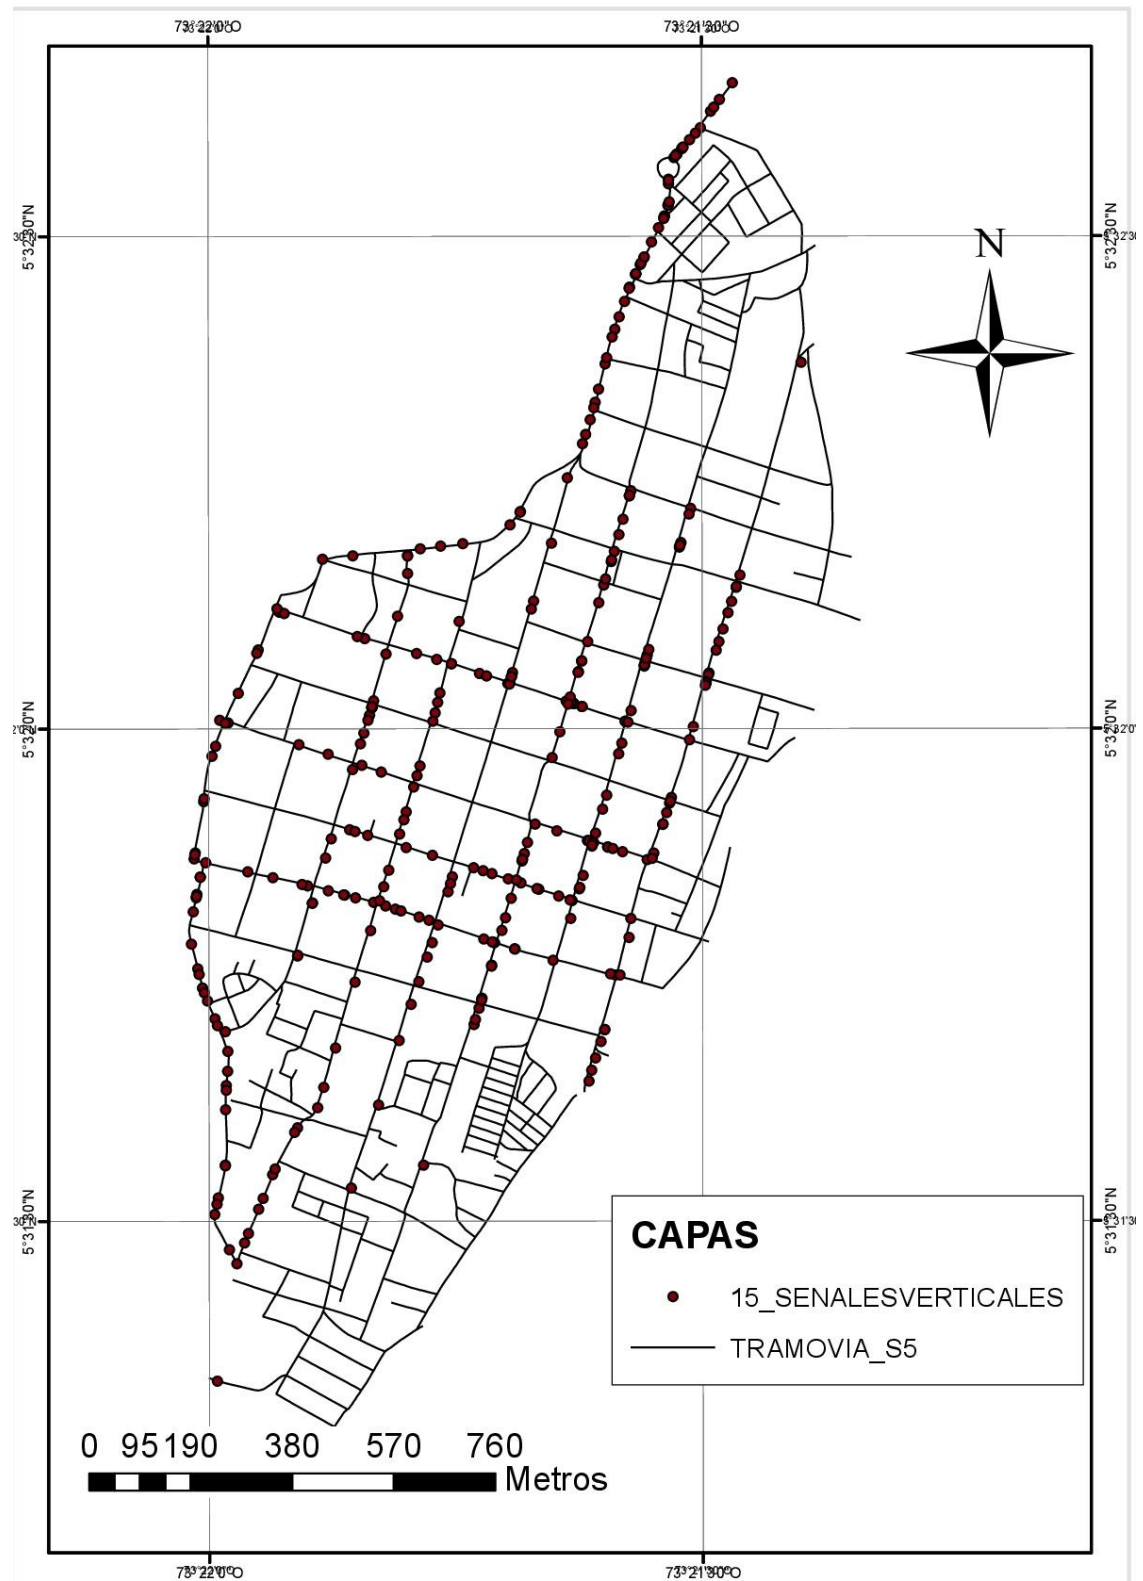
Figura 21. Señal Vertical

Teniendo en cuenta el criterio expuesto en la figura 20. Se obtiene que el 64% de las señales encontradas en el sector de estudio se presentan en buenas condiciones; el 18.2% en condiciones regulares, es decir que se presenta cierto grado de deterioro pero es posible leer la señal y un 17.9% en donde se considera la señal en mal estado, debido a que estas presentan características fuertes de deterioro, lo cual genera gran dificultad para su lectura o que sea imposible interpretar la señal.

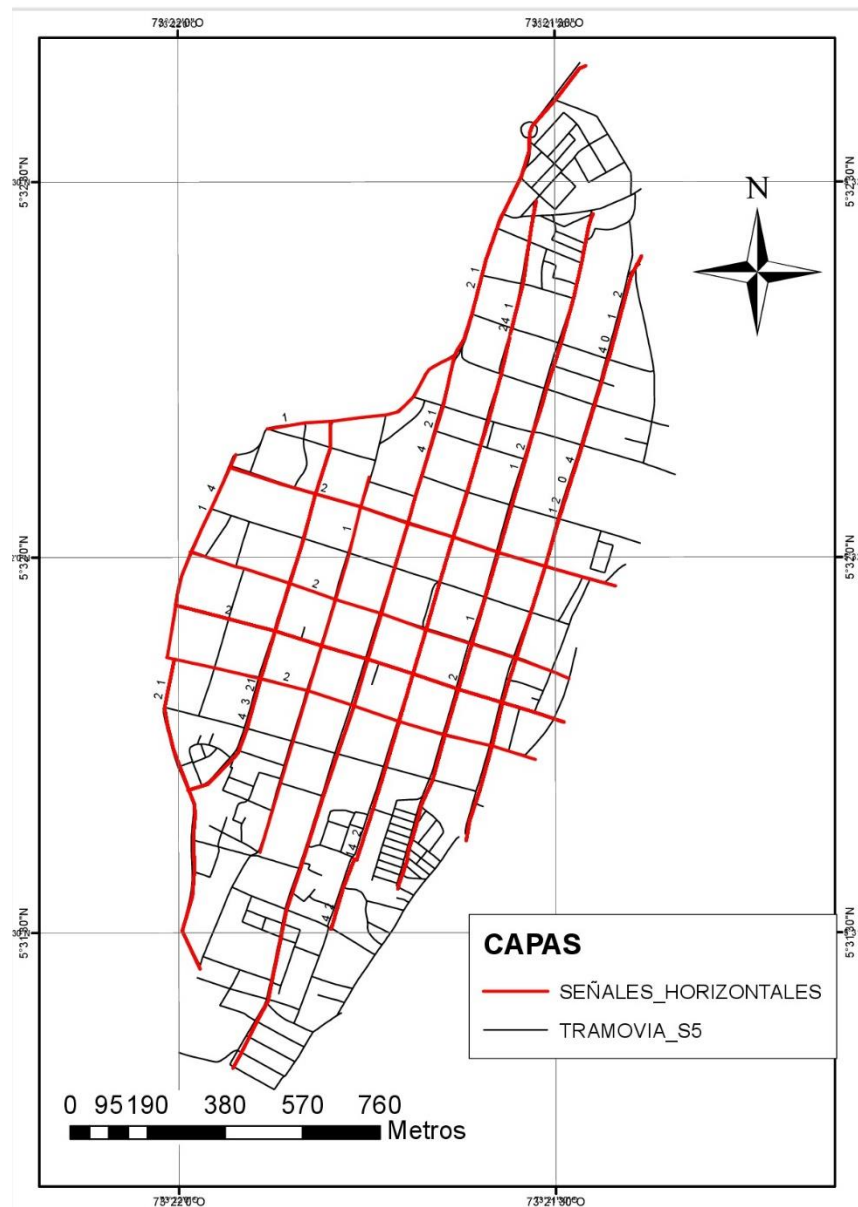
Figura 22. Señal Horizontal

A lo largo del sector centro se encuentra un gran porcentaje de demarcación de los corredores viales estudiados correspondiente al 65% de la longitud total de la malla vial estudiada. Las señales más comunes son las cebras y pasos peatonales, flechas de sentido de circulación, líneas continuas y segmentadas, resaltos de disminución de velocidad.

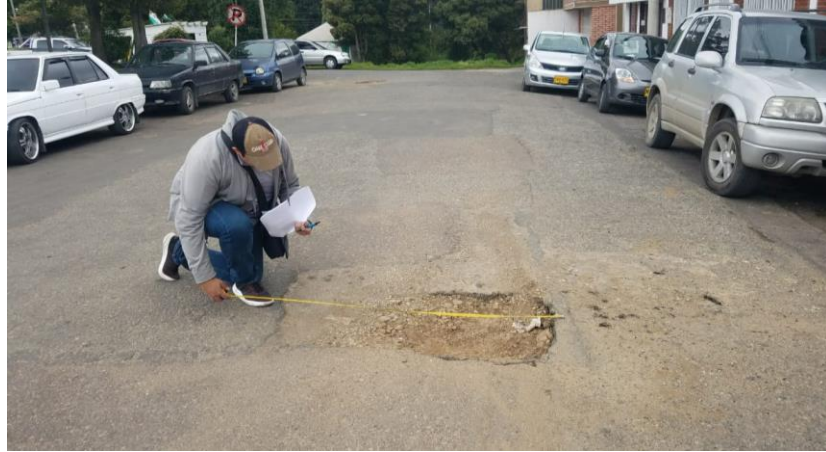
Figura 31. Levantamiento de daños.

El proceso de evaluación de fallas del pavimento a lo largo de las vías que corresponden al sector centro de la ciudad, se realizó utilizando un proceso de inspección visual directo en campo.

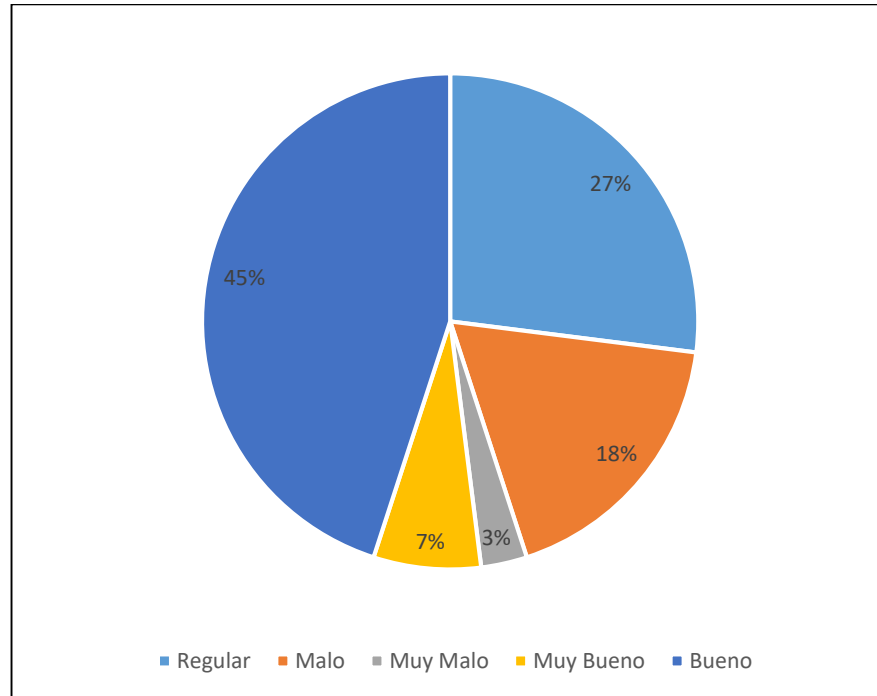
Figura 40. Nivel de servicio.

De acuerdo con la metodología, se realizó una calificación y clasificación teniendo en cuenta factores como el área afectada por cada clase de fallas. Clasificando el 45% de las vías en estado bueno, mientras que se aprecia aproximadamente un 20% en estado malo y muy malo, tramos que necesitan intervención inmediata por parte de la Administración Municipal.

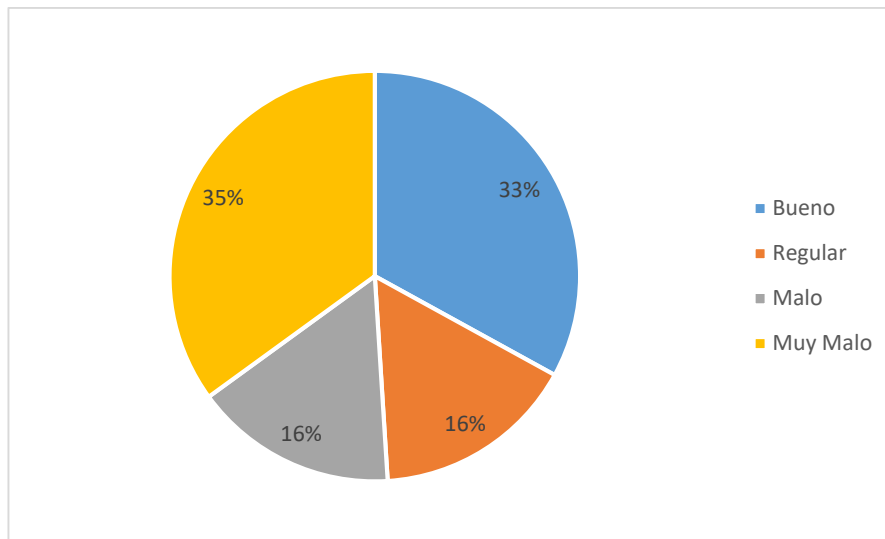
Figura 41. Estado superficial de vías arterias.

De la red arterial de Tunja, en esta investigación se analizaron 363 tramos de los cuales se encontró que el 32.5% se encuentra calificado como bueno, el 16.3% como regular, el 15.9% malo y el 35.3% como muy malo.

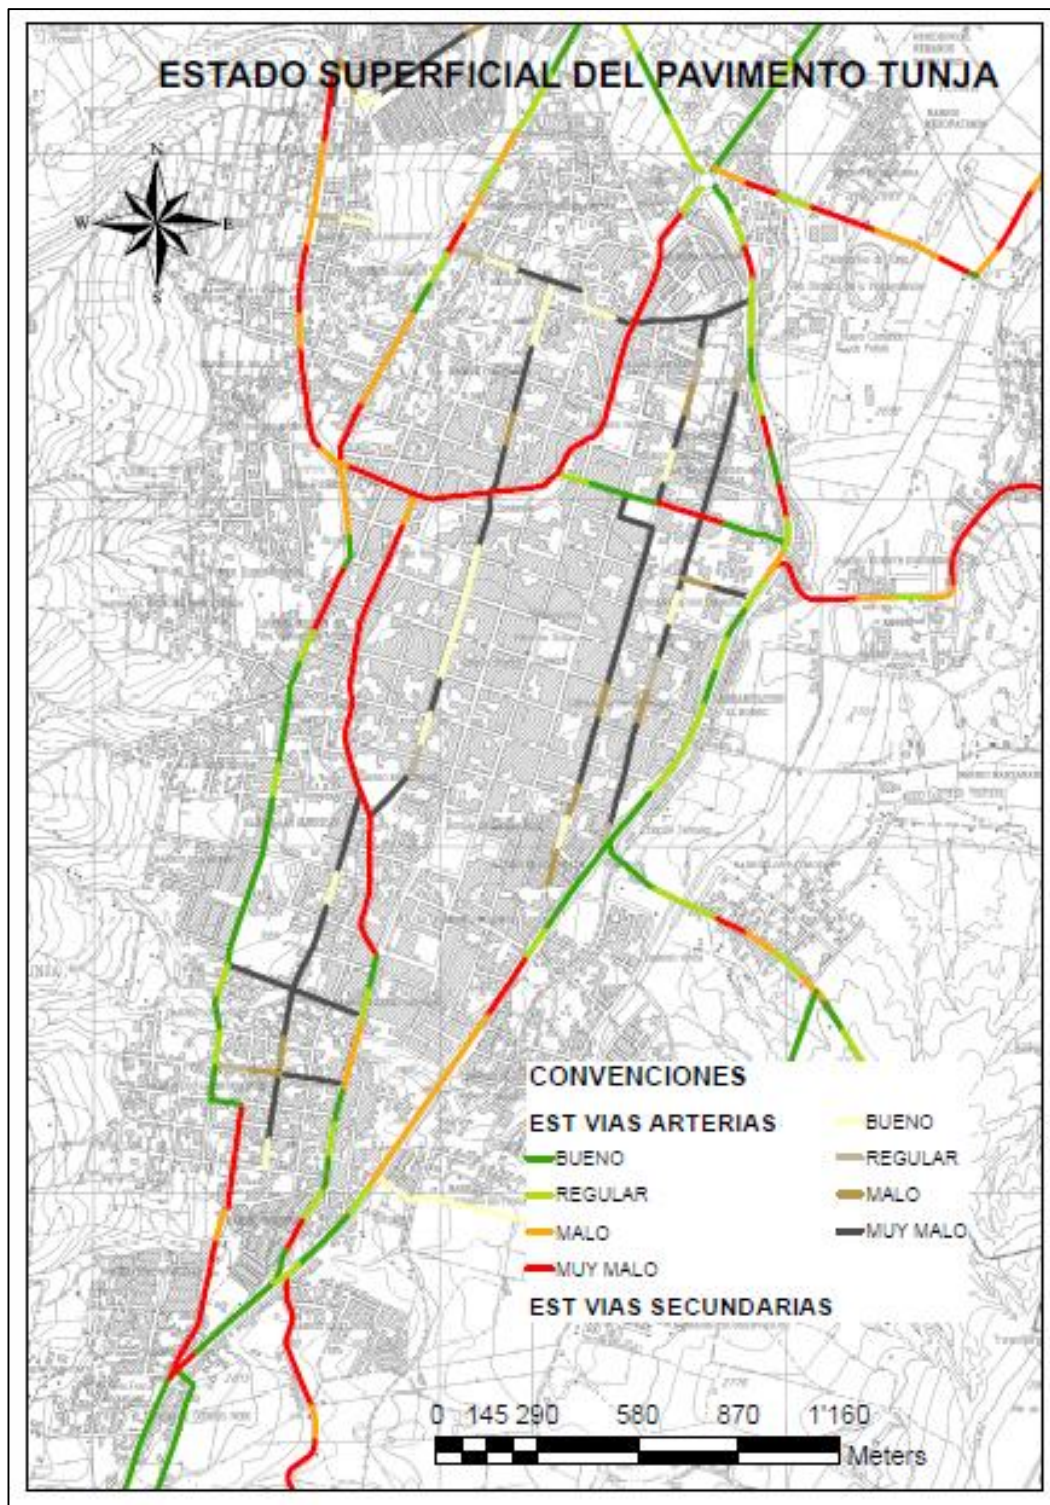
Figura 43. Estado superficial de vías 2010

- Se observa que tanto en el estudio realizado en el año 2010 como en el año 2018, la calificación del estado funcional de la malla vial es deficiente, puesto que en el año 2010 se establece promedio tanto para vías arterias como para vías secundarias de alrededor del 55% de clasificación negativa.
